Someflu and Tapflo Poland – long term relationship to serve demanding customer needs

CASE STUDY

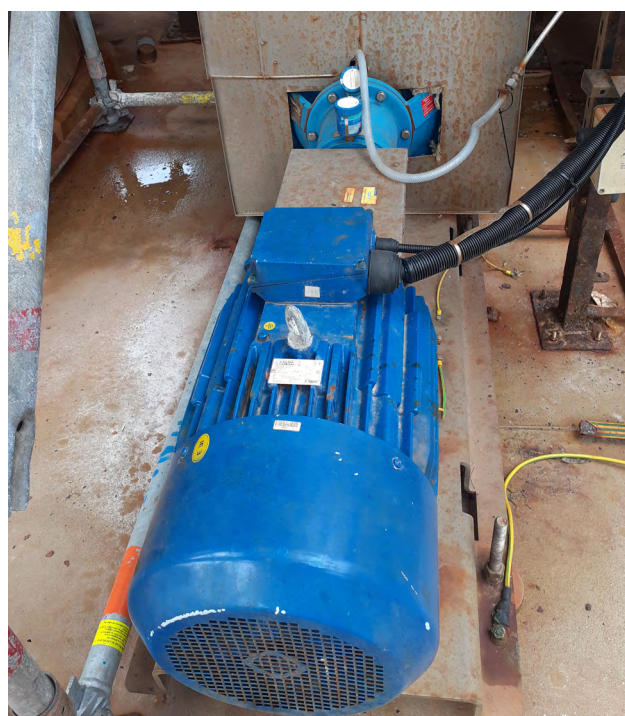
APPLICATION DETAILS

Capacity	55 m ³ /h
Head	45 m
Viscosity	1.02 mPas
Density	1.2 kg/dm ³
Liquid	
dechlorinated brine with gypsum	
Sodium chloride	200 g/l
Calcium sulfate	100 g/l
Sodium perchlorate	14 g/l
Calcium chloride	10 g/l

All interested parties eagerly awaited the end of the test and the opening of the pump. The pump worked for 90 days and then was taken to the service center and subjected to a detailed inspection which showed **NO SIGN OF EXCESSIVE WEAR**. This means that the pump should work without failure for the next months. Thus, the relationship with the customer was reinforced and we immediately received further inquiries for plastic pumps for brine.

The key to solving the problem of rapid wear of the pump components was the use of a vortex impeller. Such impeller have certain advantages amongst which we shall mention excellent solids and debris handling, reduced clogging, tolerance for high viscosity liquids and smooth flow. Those pros altogether result in excellent reliability, longer service life and reduced maintenance cost.

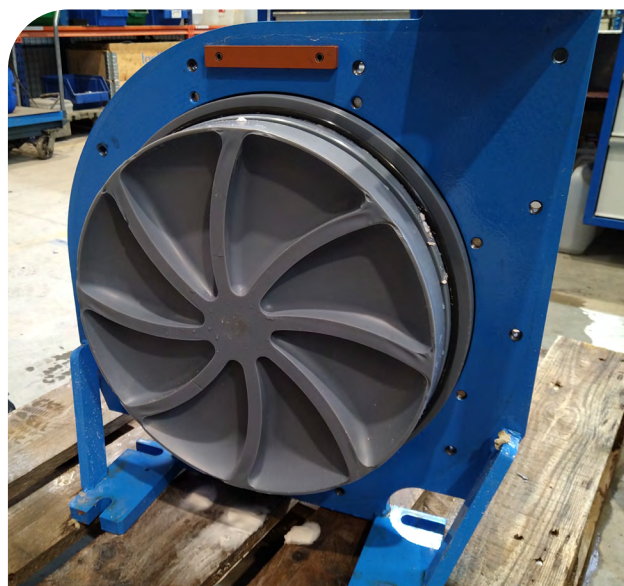
Pump opening after 3 months of operation
